## طرق الحفاظ على المنشآت الأثرية

### (الجزء 1)

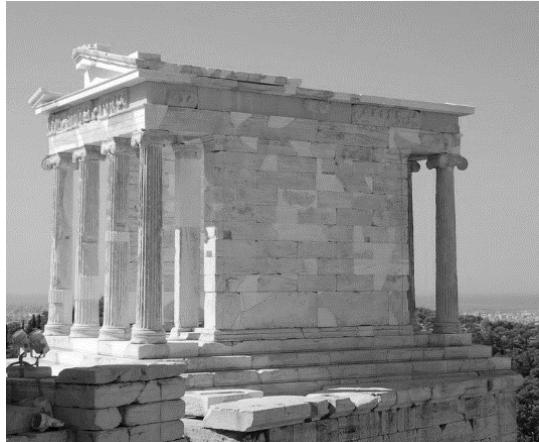
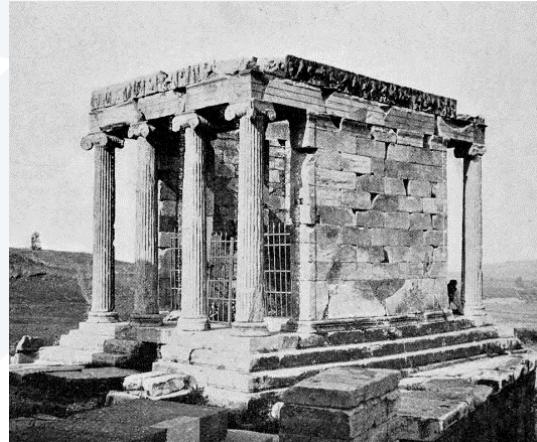
معبد أثينا نايكه في أثينا: الترميم بالمشاهدة في القرن التاسع عشر وفي مطلع القرن الحادي والعشرين

أول ترميم بالمشاهدة تم في مرحلة مبكرة في عام 1836 إذ أعيد تجميع معبد أثينا نايكه في الأكروبول في أثينا. تمت متابعة هذه العملية لإعادة تركيب المعابد اليونانية في الأكروبول انطلاقاً من عام 1902 وبإشراف المعماري نيكولاوس بالانوس Nikolas Balanos الذي أعاد تركيب أجزاء منهارة من معبد البياثنون والإيريختيون إضافة إلى إعادة تركيب معبد أثينا نايكه مرة أخرى. ولكن الملاقط المعدنية التي استعملت لثبيت العناصر مع بعضها أدت بسبب صدها إلى أضرار جسيمة مما استدعي استبدالها بملاقط جديدة من الفولاذ الذي لا يصدأ. وهو ما تم ما بين عامي 2001-2009، حيث سهلت تقنيات القياس والرفع الأخرى الحديثة تحديد مكان عدد جديد من القطع المجهولة الموقع سابقاً والاستفادة من ذلك في عملية ترميم بالمشاهدة جديدة.

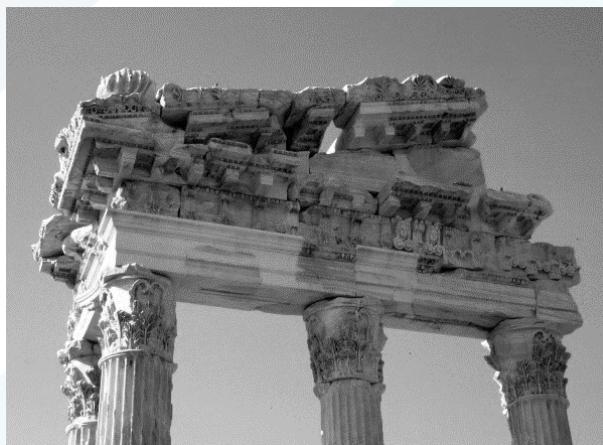
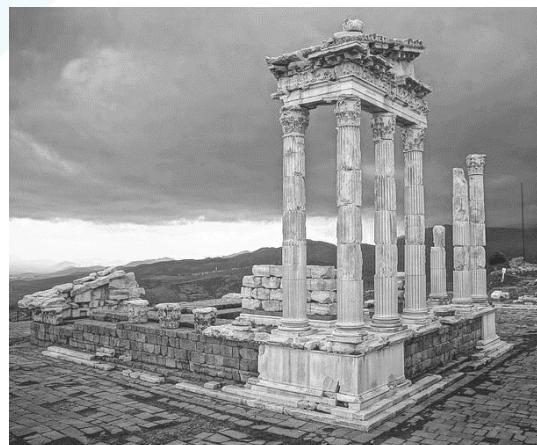
الترميم بالمشاهدة لمعبد ترايان في بيرغاما (تركيا)

تم تطوير أسلوب الترميم بالمشاهدة خلال القرن العشرين واستخدم في عدد كبير من المواقع الأثرية في العالم. من الأمثلة عليها معبد أثينا الدائري في دلفي ومعبد ترايان في بيرغاما في تركيا، اللذان يعودان إلى الحضارات الإغريقية والرومانية ويظهر من خلالهما أن الهدف ليس إعادة تركيب كامل المبنى وإنما فقط الأجزاء الممكنة مما تبقى من القطع المحفوظة وبحيث يصبح المبني الأخرى مفهوماً من حيث الحجم وتنسيق الكتلة. ومن الأمثلة الشهيرة أيضاً إعادة تركيب الواجهة الرئيسية لمكتبة سيلزيوس في إيفيزوس (تركيا) التي تعود إلى الفترة الرومانية.

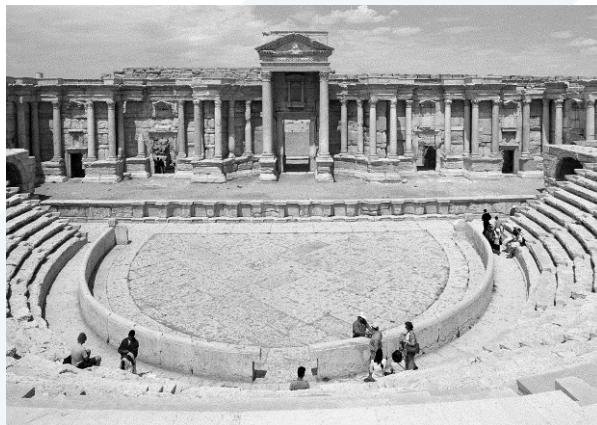
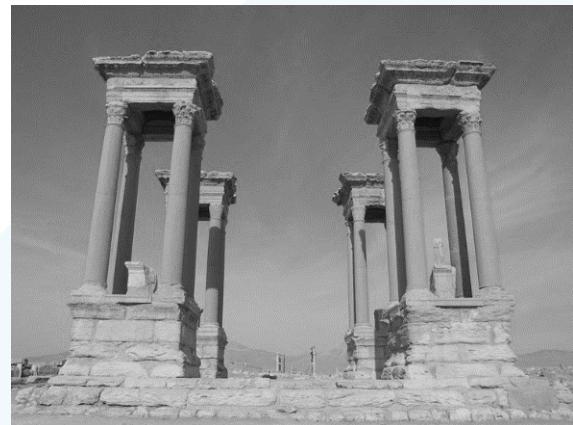
الترميم بالمشاهدة لمربعة الترابيل والمسرح الروماني في تدمر

تدمر: حيث أعيدت مربعة الشارع الشهيرة "الترابيل"، التي كانت مؤلفة من أربع قواعد حجرية ضخمة تحمل كل منها أربعة أعمدة من الغرانيت الأحمر فقدت كلها ما عدا ثلاثة كسر تؤلف عموداً واحداً. وكان فوق الأعمدة نصداً من الحجارة الضخمة المزخرفة بالنقوش عثر على القسم الأعظم من حجارتها بين الأنقاض المنتشرة. وتم ترميم هذه الآية بالمشاهدة بعد صنع الأجزاء المفقودة من البيتون المسلح. وقد دمرت هذه المنشأة عام 2016.

كما أعيد ترميم المسرح الروماني في تدمر وخاصة وجهة منصة التمثيل باستخدام العناصر التي كانت متشربة في الموقع وإكمالها بطريقة تظهر أماكن الاستكمال بشكل واضح. وهنا أيضاً تم تفجير الواجهة التي تقع خلف منصة العرض في المسرح.

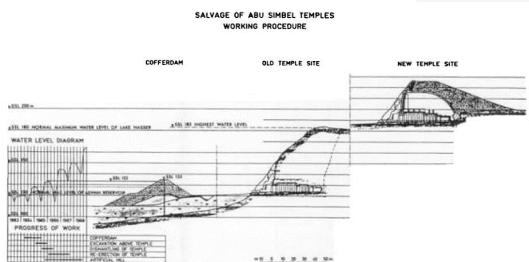
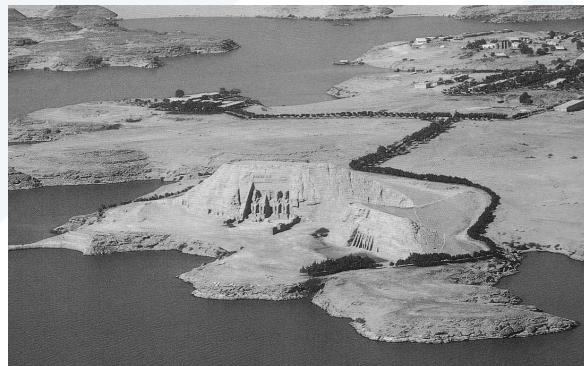
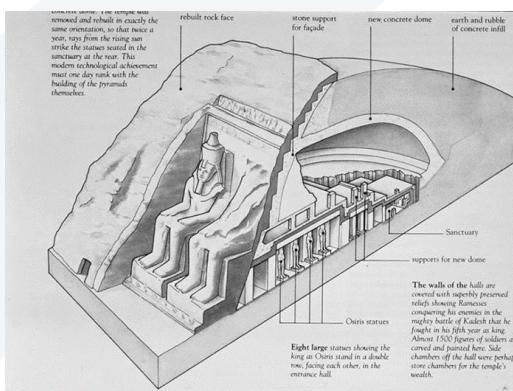
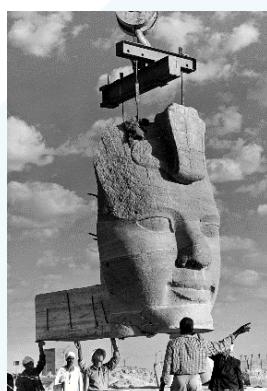
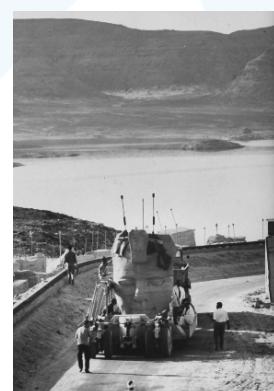
عملية فك وإعادة تركيب معبد أبي سنبل في الموقع الجديد

المعبد عبارة عن معبدتين الأول معبد رمسيس الثاني أو المعبد الكبير والثاني معبد زوجته نفرتاري أو المعبد الصغير وكلاهما محفور في الصخر. تقرر نقل هذين المعبدتين عند بناء السد العالي قرب أسوان في السنتين من القرن الماضي من موقعهما الأصلي إلى منطقة تبعد 180 م وترتفع 65 م عن الموقع الأصلي مما يحميّهما من منسوب مياه بحيرة السد. تم تجزئة المعبدتين إلى 1036 كتلة حجرية يتراوح وزنها ما بين 7 إلى 30 طناً. تم نقل هذه الكتل وإعادة تركيبها في الموقع الجديد.

يتميز هذا المثال بالحفظ على المادة الأصلية للمعبد مع تفاصيله المختلفة إذ لم يحدث ضياع أو تخريب إلا في الأماكن التي نشرت فيها الكتل الحجرية. ولكن البنية الإنسانية تغيرت فمن النحت في الصخر على شكل مغارة نجد أجزاء المعبد الداخلية اليوم معلقة بقبة من البيتون المسلح مجازاً 140 م. ولكن هذه القبة تختفي من الخارج تحت ردم من الحجارة والتراب وجاء من الصخور الأصلية وخاصة في الواجهة الأمامية حتى يتم الحفاظ على الهيئة الخارجية القديمة للمعبد.

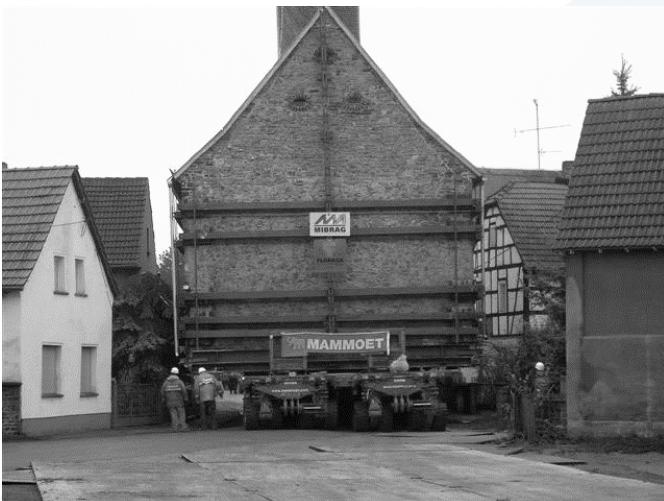
الكنيسة أثناء عملية النقل إلى بورنا

كلف شركة هولندية بعملية النقل ورغم أن الأسلوب معروف ولكن تطبيقه بنقل مبنى كامل بهذه الطريقة يعد الأول من نوعه. يبلغ وزن المبنى 665 طناً طوله 14.5 م وعرضه 9.8 م وارتفاعه 19.60 م. بعد إفراغ الكنيسة من الأثاث تم تقوية جدرانها التي تتكون من طبقتين وركبة وسطية بحقنها بمواد مناسبة لإعطائها تمسكاً كافياً. تلا ذلك تدعيم الكنيسة، بواسطة شدادات معدنية محاطة ومن ثم تم فصلها عن الأساسات ورفعها برافعات هيدروليكيّة مسافة 1.5 م ومن ثم

تحميلها على وسيلة نقل من نوع خاص طولها 32 م وقوتها 800 حصان. ونظراً لطبيعة الحمولة كان يجب ألا تتجاوز الميل في الطريق 2%. بلغت تكافة عملية النقل 3 مليون يورو.

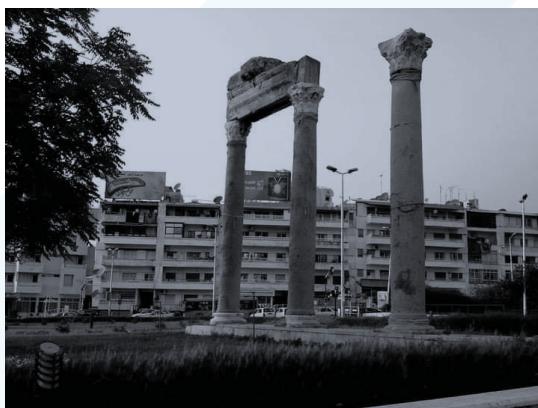
أعمدة أثرية في دوار هارون في اللاذقية

من الأمثلة السيئة التي نعرفها جميعاً الأعمدة الأثرية التي تزين بعض الساحات العامة مثل ساحة أوغاريت أو دوار هارون في مدينة اللاذقية والتي قد يعتقد المشاهد لها أن هذا هو موقعها الأساسي في حين أنها نقلت إلى هذا الموقع وتم تركيبها فيه دون أي ارتباط بالمكان.

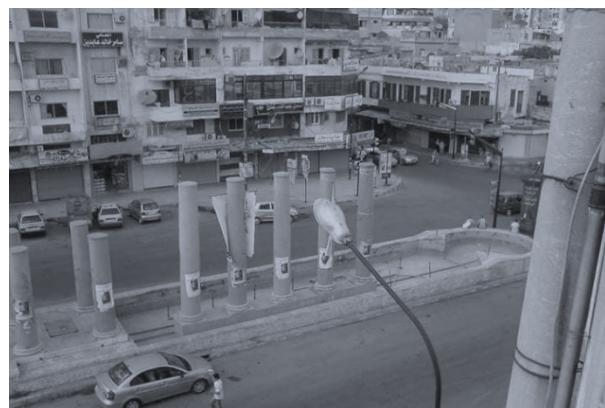
أعمدة أثرية في ساحة أوغاريت في اللاذقية

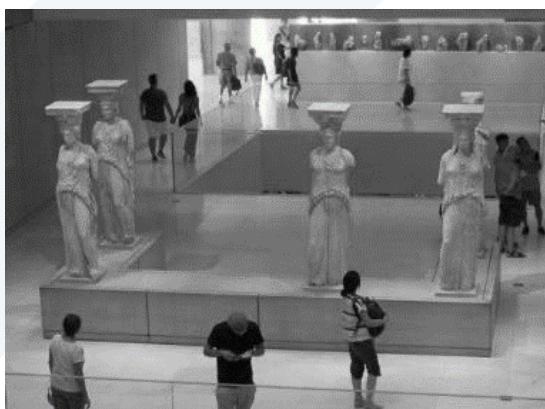
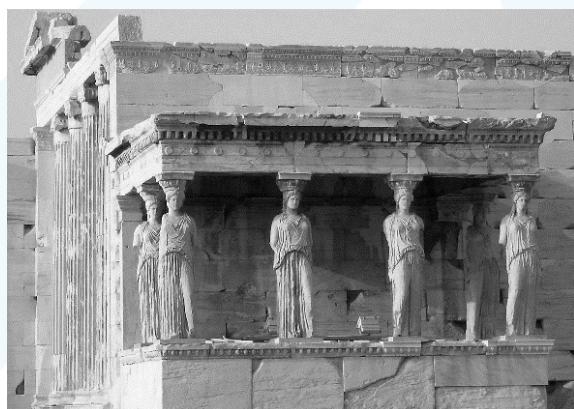
نسخة عن أعمدة الكارياتيد في معبد الإلهيختيون - الأعمدة الأصلية المحفوظة في متحف الأكروبول

تم نقل معظم الأعمال النحتية الموجودة في المعابد في الأكروبول في أثينا إلى متحف الأكروبول، الذي بني في حي مطل على الأكروبول ومنها مثلاً أعمدة الكارياتيد من معبد الإلهيختيون وذلك لحمايتها من التلوث والأمطار الحامضية وتم صنع نسخ عنها ووضعها في الموقع الأصيل. ومن ضمنها أيضاً منحوتات معبد البارثينون مثل منحوتات الجبهة المثلثة وإفريز الهيكل وكذلك منحوتات ميتوبات إفريز الطراز الدوري وتم تصميم المتحف بحيث يمكن وضع هذه المنحوتات بمقاييس 1:1 ولكن بطريقة تمكن زائر المتحف من رؤيتها بشكل واضح، إضافة إلى ربطها بصرياً بالأكروبول.

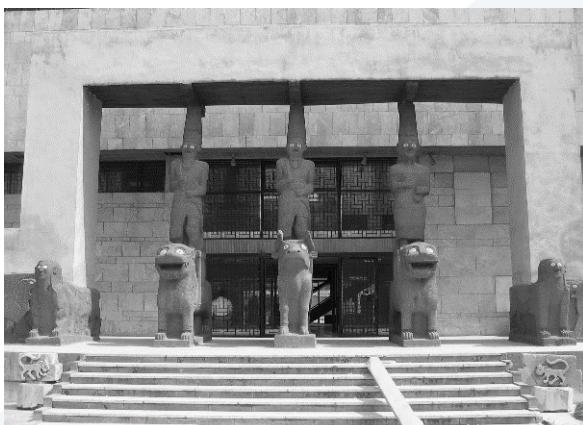
نسخة عن تماثيل بوابة قصر تل حلف  
تشكل بوابة المتحف الوطني في حلب

كانت الواجهة الأصلية تتألف من تماثيل منحوتة من الحجر البازلتى وهي عبارة عن ثلاثة حيوانات كبيرة أسدان (ليوتان) وثور، بينما ممران. ويعلو كلاً من اللبوة اليسرى والثور قاعدة يقف عليها تمثال للإله حدد، بينما يعلو اللبوة اليمنى تمثال الإلهة عشتار. هذه التمثال تحمل إطاراً معمارياً يحيط بها من الجانبين أيضاً ويستند على كل جانب تمثال لأبي الهول النسائي. يبلغ ارتفاع الواجهة حوالي 6 م وعرضها حوالي 10 م.

تم الاعتماد على المصورات المنشورة في مطبوعات تل حلف لصنع نسخ عن التمثال. إذ تم أولاً تحضير تماثيل ورقية لتجربتها تجارب، ثم كلف الفنان وفا الدجاني بالقيام بدراسة لتصنيع قوالب لصب تماثيل الواجهة. وكان لا بد من تدعيم درج المدخل ليتحمل الأوزان الإضافية وبناء دعائم من الاسمنت المسلحة ترتكز عليها التمثال. ومن ثم تم صنع شبكة حديدية لكل من التمثال، التي صبت من الاسمنت المخلوط بالرمل الأسود والبحص الأسود. وتم نقش التمثال لتبدو وكأنها نحت نحتاً. تلا ذلك بناء الإطار المعماري وركرت عليه الأخشاب المعتقة. ثم طلي بطينية إسمنتية أعطيت لوناً مقابلاً لللون الطيني في تل حلف.

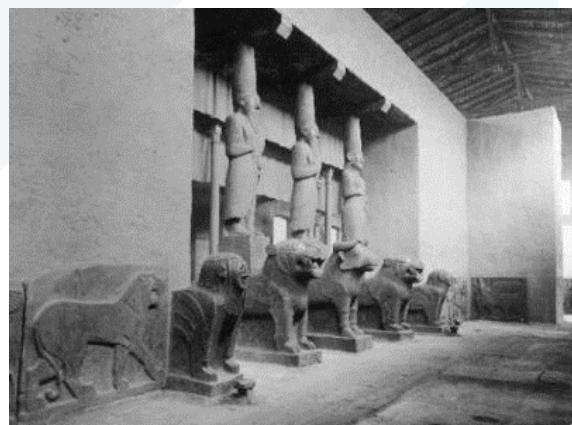
تماثيل بوابة قصر تل حلف الأصلية  
في متحف أوبنهايم في برلين
