## طرق الحفاظ على المنشآت الأثرية (الجزء 1)

### طرق الحفاظ على المنشآت الأثرية

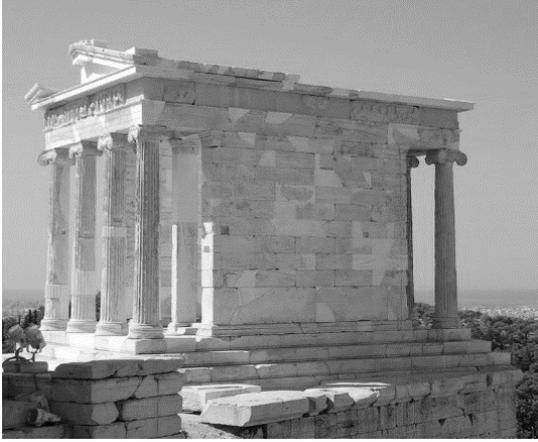
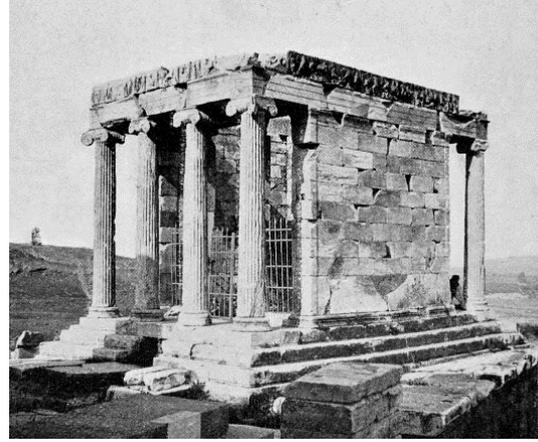
معبد أثينا نايكه في أثينا: الترميم بالمشابهة في القرن التاسع عشر وفي مطلع القرن الحادي والعشرين

أول ترميم بالمشابهة تم في مرحلة مبكرة في عام 1836 إذ أعيد تجميع معبد أثينا نايكه في الأكروبول في أثينا. تمت متابعة هذه العملية لإعادة تركيب المعابد الهامة في الأكروبول انطلاقا من عام 1902 وبإشراف المعمار نيكولاس بالانوس Nikolas Balanos الذي أعاد تركيب أجزاء منهاره من معبدي البارثنون والإيريختيون إضافة إلى إعادة تركيب معبد أثينا نايكه مرة أخرى. ولكن الملائق المعدنية التي استعملت لتثبيت العناصر مع بعضها أدت بسبب صدئها إلى أضرار جسيمة مما استدعى استبدالها بملائق جديدة من الفولاذ الذي لا يصدأ. وهو ما تم ما بين عامي 2001-2009، حيث سهلت تقنيات القياس والرفع الأثري الحديثة تحديد مكان عدد جديد من القطع المجهولة الموقع سابقا والاستفادة من ذلك في عملية ترميم بالمشابهة جديدة.

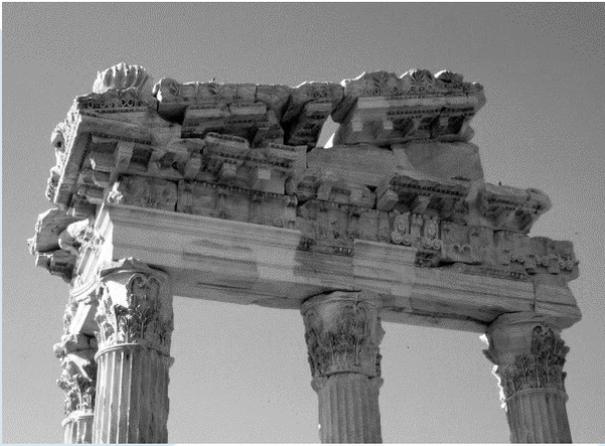
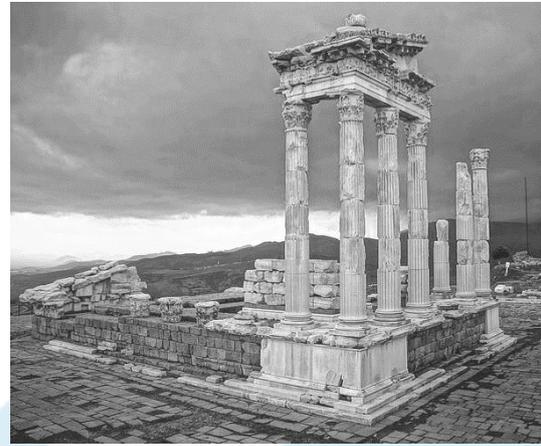
الترميم بالمشابهة لمعبد ترايان في بيرغامون (تركيا)

تم تطوير أسلوب الترميم بالمشابهة خلال القرن العشرين واستخدام في عدد كبير من المواقع الأثرية في العالم. من الأمثلة عليها معبد أثينا الدائري في دلفي ومعبد ترايان في بيرغامون في تركيا، اللذان يعودان إلى الحضارتين الإغريقية والرومانية ويظهر من خلالهما أن الهدف ليس إعادة تركيب كامل المبنى وإنما فقط الأجزاء الممكنة مما تبقى من القطع المحفوظة وبحيث يصبح المبنى الأثري مفهوما من حيث الحجم وتنسيق الكتلة.

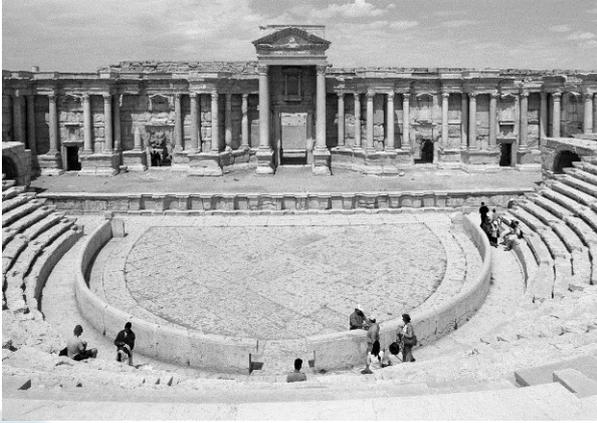
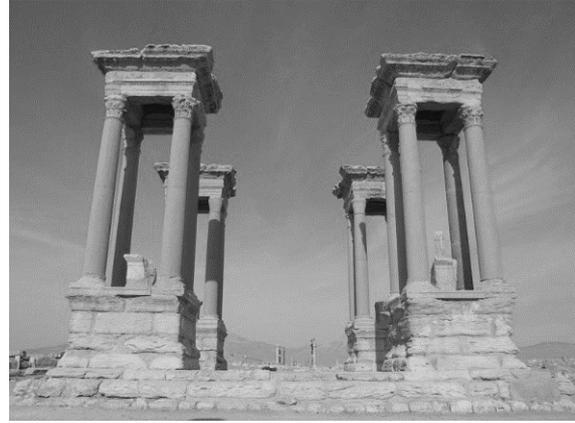
الترميم بالمشابهة لمربعة التترا بيل والمسرح الروماني في تدمر

تدمر: حيث أعيدت مربعة الشارع الشهيرة "التترا بيل"، التي كانت مؤلفة من أربع قواعد حجرية ضخمة تحمل كل منها أربعة أعمدة من الغرانيت الأحمر فقدت كلها ما عدا ثلاث كسر تؤلف عمودا واحدا. وكان فوق الأعمدة نضد من الحجارة الضخمة المزخرفة بالنقوش عثر على القسم الأعظم من حجارتهما بين الأنقاض المتناثرة. وتم ترميم هذه الأبدية بالمشابهة بعد صنع الأجزاء المفقودة من البيتون المسلح. وقد دمرت هذه المنشأة عام 2016.

كما أعيد ترميم المسرح الروماني في تدمر وخاصة واجهة منصة التمثيل باستخدام العناصر التي كانت متناثرة في الموقع وإكمالها بطريقة تظهر أماكن الاستكمال بشكل واضح. وهنا أيضا تم تفجير الواجهة التي تقع خلف منصة العرض في المسرح.

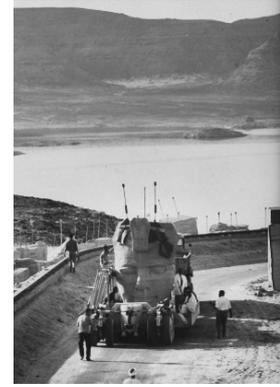
عملية فك وإعادة تركيب معبد أبي سنبل في الموقع الجديد

المعبد عبارة عن معبدتين الأول معبد رمسيس الثاني أو المعبد الكبير والثاني معبد زوجته نفرتاري أو المعبد الصغير وكلاهما محفور في الصخر. تقرر نقل هذين المعبدتين عند بناء السد العالي قرب أسوان في الستينات من القرن الماضي من موقعهما الأصلي إلى منطقة تبعد 180 م وترتفع 65 م عن الموقع الأصلي مما يحميها من منسوب مياه بحيرة السد. تم تجزئة المعبدتين إلى 1036 كتلة حجرية يتراوح وزنها ما بين 7 إلى 30 طناً. تم نقل هذه الكتل وإعادة تركيبها في الموقع الجديد.

يتميز هذا المثال بالحفاظ على المادة الأصيلة للمعبد مع تفاصيله المختلفة إذ لم يحدث ضياع أو تخريب إلا في الأماكن التي نشرت فيها الكتل الحجرية. ولكن البنية الإنشائية تغيرت فمن النحت في الصخر على شكل مغارة نجد أجزاء المعبد الداخلية اليوم معلقة بقبة من البيتون المسلح مجازها 140 م. ولكن هذه القبة تختفي من الخارج تحت ردم من الحجارة والتراب وجزء من الصخور الأصيلة وخاصة في الواجهة الأمامية حتى يتم الحفاظ على الهيئة الخارجية القديمة للمعبد. استغرق نقل المعبد وإعادة تركيبه مدة 4 سنوات وكلف 80 مليون دولار تبرعت بها 50 دولة ويعتبر إنجازا تقنيا مميذا بالنسبة لذلك الوقت. وتم تقدير ذلك من خلال ضم المعبد إلى لائحة التراث العالمي التابعة لليونسكو رغم نقل موقعه.

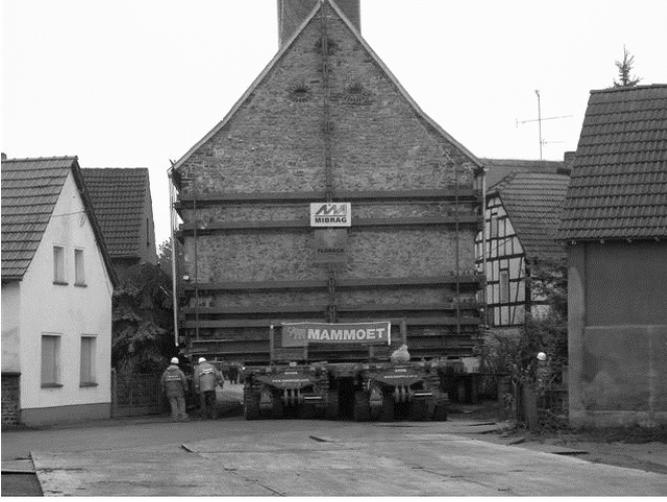
الكنيسة أثناء عملية النقل إلى بورنا

كلف شركة هولندية بعملية النقل ورغم أن الأسلوب معروف ولكن تطبيقه بنقل مبنى كامل بهذه الطريقة يعد الأول من نوعه. يبلغ وزن المبنى 665 طنا طوله 14,5 م وعرضه 9,8 م وارتفاعه 19,60 م. بعد إفراغ الكنيسة من الأثاث تم تقوية جدرانها التي تتألف من طبقتين وركبة وسطية بحقنها بمواد مناسبة لإعطائها تماسكا كافيا. تلا ذلك تدعيم الكنيسة، بواسطة شدادات معدنية محيطية ومن ثم تم فصلها عن الأساسات ورفعها برافعات هيدروليكية مسافة 1,5 م ومن ثم تحميلها على وسيلة نقل من نوع خاص طولها 32 م وقوتها 800 حصان. ونظرا لطبيعة الحمولة كان يجب ألا تتجاوز الميول في الطريق 2% . بلغت تكلفة عملية النقل 3 مليون يورو.

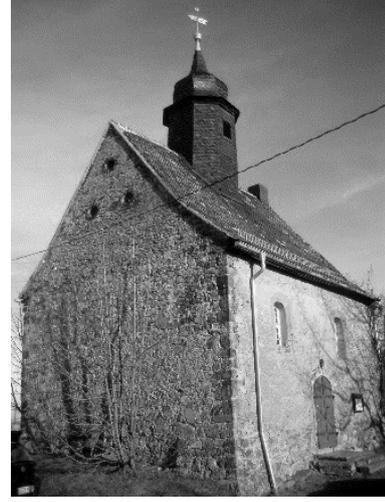
كنيسة إيموس في هويرسدورف

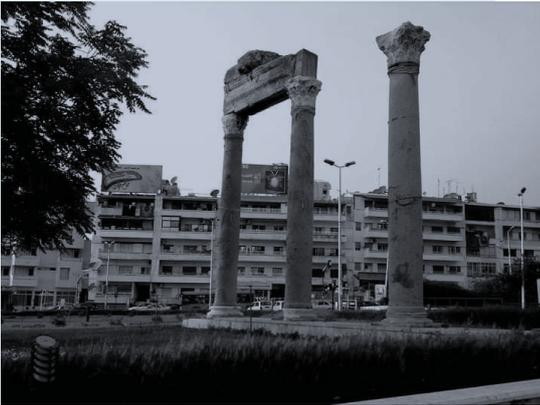
أعمدة أثرية في دوار هارون في اللاذقية

من الأمثلة السيئة التي نعرفها جميعا الأعمدة الأثرية التي تزين بعض الساحات العامة مثل ساحة أوغاريت أو دوار هارون في مدينة اللاذقية والتي قد يعتقد المشاهد لها أن هذا هو موقعها الأساسي في حين أنها نقلت إلى هذا الموقع وتم تركيبها فيه دون أي ارتباط بالمكان.

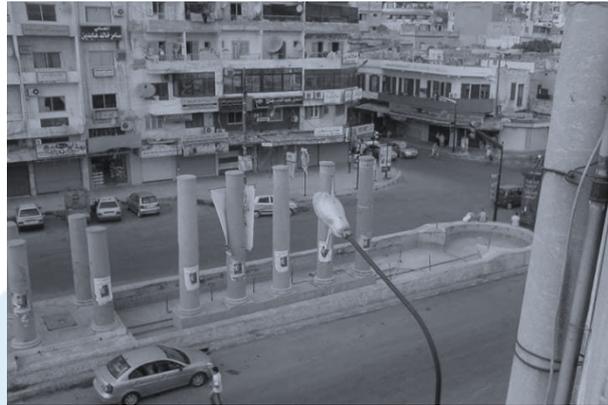
أعمدة أثرية في ساحة أوغاريت في اللاذقية

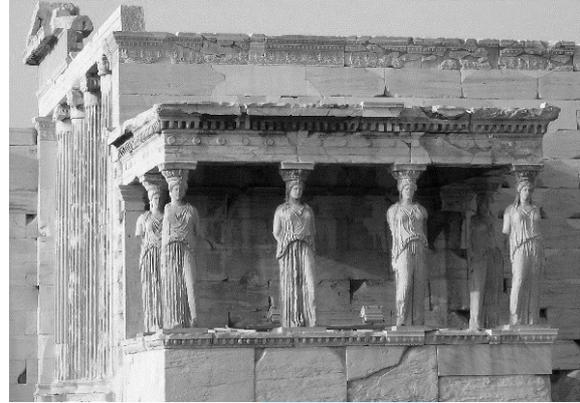
نسخة عن أعمدة الكارباتيد في معبد الإريختيون - الأعمدة الأصلية المحفوظة في متحف الأكروبول

تم نقل معظم الأعمال النحتية الموجودة في المعابد في الأكروبول في أثينا إلى متحف الأكروبول، الذي بني في حي مطل على الأكروبول ومنها مثلاً أعمدة الكارباتيد من معبد الإريختيون وذلك لحمايتها من التلوث والأمطار الحامضية وتم صنع نسخ عنها ووضعها في الموقع الأصلي. ومن ضمنها أيضاً منحوتات معبد البارثينون مثل منحوتات الجمجمة المثلثة وإفريز الهيكل وكذلك منحوتات ميتوبات إفريز الطراز الدوري وتم تصميم المتحف بحيث يمكن وضع هذه المنحوتات بمقياس 1:1 ولكن بطريقة تمكن زائر المتحف من رؤيتها بشكل واضح، إضافة إلى ربطها بصريا بالأكروبول.

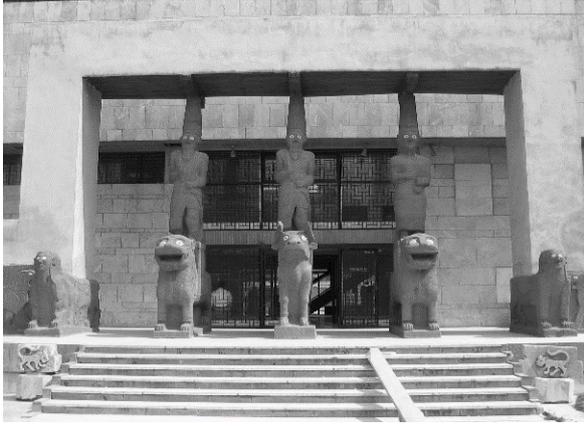
نسخة عن تماثيل بوابة قصر تل حلف  
تشكل بوابة المتحف الوطني في حلب

كانت الواجهة الأصيلة تتألف من تماثيل منحوتة من الحجر البازلتي وهي عبارة عن ثلاثة حيوانات كبيرة أسدان (لبوتان) وثور، بينها ممران. ويعلو كلا من اللبوة اليسرى والثور قاعدة يقف عليها تماثيل للإله حداد، بينما يعلو اللبوة اليمنى تماثيل الإلهة عشتار. هذه التماثيل تحمل إطارا معماريا يحيط بها من الجانبين أيضا ويستند على كل جانب تماثيل لأبي الهول النسائي. يبلغ ارتفاع الواجهة حوالي 6 م وعرضها حوالي 10 م.

تم الاعتماد على المصورات المنشورة في مطبوعات تل حلف لصنع نسخ عن التماثيل. إذ تم أولا تحضير تماثيل ورقية لتجربتها تجارب، ثم كلف الفنان وفا الدجاني بالقيام بدراسة لتصنيع قوالب لصب تماثيل الواجهة. وكان لا بد من تدعيم درج المدخل ليتحمل الأوزان الإضافية وبناء دعائم من الاسمنت المسلح تركز عليها التماثيل. ومن ثم صنع شبكة حديدية لكل من التماثيل، التي صببت من الاسمنت المخلوط بالرمل الأسود والبحص الأسود. وتم نقش التماثيل لتبدو وكأنها نحتت نحتا. تلا ذلك بناء الإطار المعماري وركزت عليه الأخشاب المعتقة. ثم طلي بطينة إسمنتية أعطيت لونا مقاربا للون الطين في تل حلف.

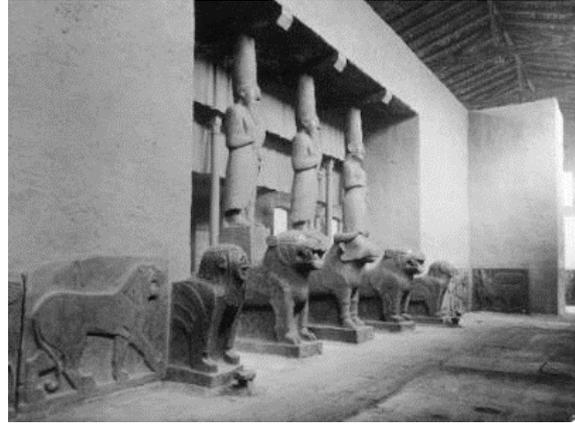
تماثيل بوابة قصر تل حلف الأصيل  
في متحف أوبنهايم في برلين
